Terje Hanssen overtok våren 2003 Colin Archer skøyta «Fortuna Teel». Det er en 40 fots trebåt, furu på eik bygd i 1976. Han kjøpte båten «på bunn», den hadde sunket vinteren 2003. Den direkte årsaken til forliset ved kai var at en skroggjennomføring røk. Ved nærmere undersøkelser viste det seg at det var flere alvorlige skader ombord som skyldtes krypstrøm og galvanisk tæring.

Farlige strømmer også i trebåt

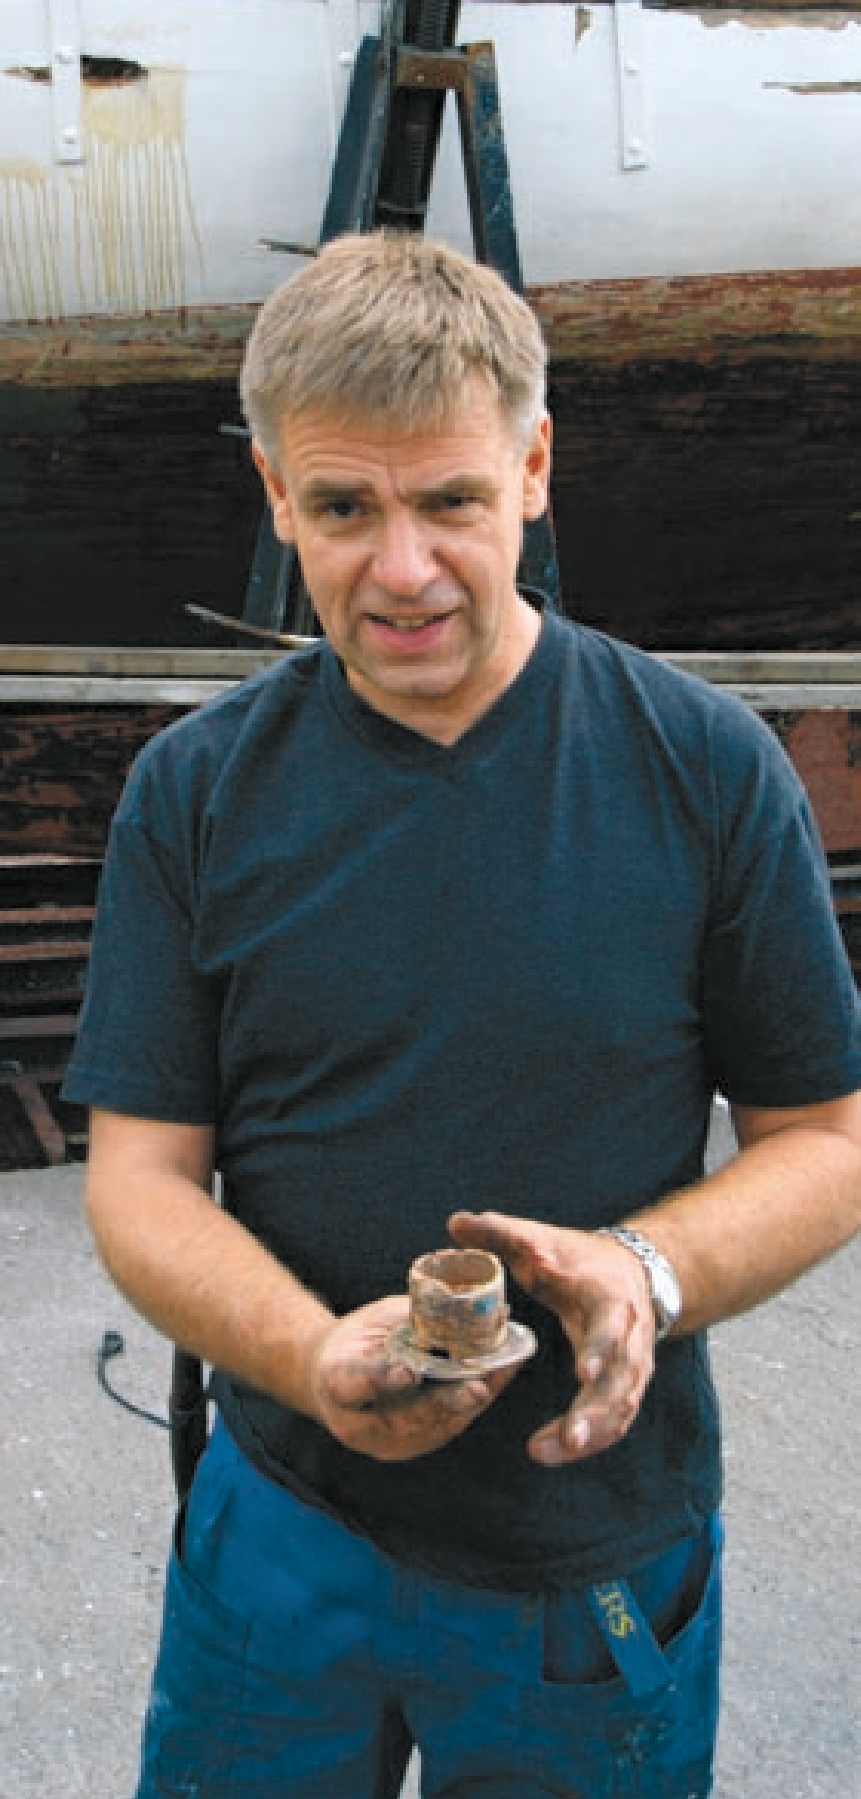
- Hvorfor sank skøyta?
- Det var en skroggjennomføringen fra dreneringen av styrebrønnen som røyk. Gjennomføringen var 26 år gammel og brakk rett av. Kranen var lukket, men gjennomføringen brakk rett innenfor skroget.
- Hvorfor røyk den?
- Vi vet ikke dette eksakt, det kan være mange enkeltårsaker eller aller helst en kombinasjon av flere uheldige omstendigheter. Vi diskuterte mulighetene for frostsprengning og tretthet i metallet som følge av vibrasjon, men mest sannsynlig var det galvanisk tæring som følge av strømmer på metallet, eller en kombinasjon av de nevnte årsakene. Gjennomføringen, som de fleste gjennomføringene som er i handelen i dag, var minimalt dimensjonert i utgangspunktet. I tillegg består gjennomføringen og kranen som er montert på innsiden, av to ulike typer metaller, noe som fører til

Terje Hanssen foran «Fortuna Teel» med en tæret skroggjennomføring. ▲

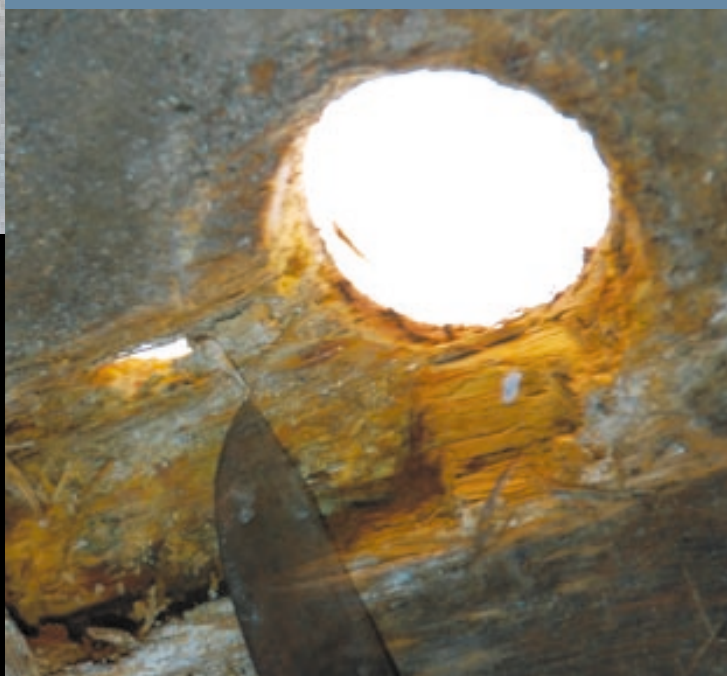
- Flere skroggjennomføringer hadde sterke tegn på tæring. En av vanntankene som var bygget i aluminium akter var også sterkt tæret opp. Mest alvorlig var det at treverket rundt sjøvannsinntaket til kjøling av motoren var delvis deformert. Treverket rundt akterstevnen var også nærmest oppløst rundt propellakselen. Dette skyldes sannsynligvis krypstrøm. Dessuten var det flere råteflekker i fribordet, uvisst av hvilken grunn.

- Jeg fjernet også vanntanken som var bygget i aluminium. Denne var enkelte steder «spist opp» og ubrukelig. Har i ettertid lært at man bør unngå utstyr av forskjellige legeringer. Strømmer mellom metall av ulike spenningsrekke i en trebåt danner ofte lut. Lutdannelsen akkumuleres ofte på innsiden av skroget rundt aksling og skroggjennomføringer og luten løser opp bindeevnen i treverket. Det er ikke vanlig råte, men resultatet er det samme, treverket mister styrke og på sikt kan dette få katastrofale følger.

Ødelagt treverk rundt skroggjennomføringen. ►

- For det første bygger jeg om det elektriske anlegget til to-polet anlegg på motoren, og sørger for gode materialer i det elektriske anlegget forøvrig. Jeg skulle også gjerne hatt bedre skroggjennomføringer, men lyktes ikke å få tak i dette i sommer, jeg måtte bare kjøpe det som fantes i båt-sjappene.

1. Benytt to-polet elektrisk anlegg, godt installert uten «lekkasjer». Pluss og minus skal være isolert fra motorblokka.
2. Ikke bruk sinkanoder (et vanskelig valg, men det er bedre at propell og annet metall blir spist enn at selve treskroget blir det.) Bruk eventuelt minimalt med anoder
3. Begrens tilkobling til landstrøm mest mulig. Eventuelle problemer i båtens elanlegg mangedobles med tilkobling/ladning fra 230 volt. Monter skilletransformator om du ofte trenger landstrøm.
4. Isoler metallet mest mulig fra treverket.
